IDENTIFIKASI DAN PERBAIKAN JARINGAN IRIGASI COLO TIMUR KABUPATEN SUKOHARJO (STUDI KASUS: SALURAN SEKUNDER AMBIL-AMBIL)

Keywords : Repair, Irrigation Network, Secondary Canal Ambil-ambil

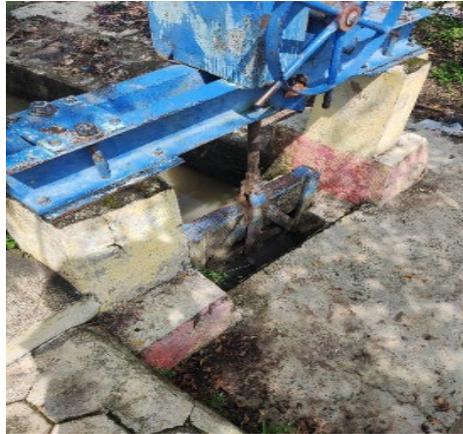
Contoh kerusakan sedang seperti pengelupasan cat hingga menyebabkan korosi, Katub pintu pada pintu air B.Am 5 yang masih menggunakan kayu dengan material pengganti berupa pelat baja, dan Sedimentasi yang perlu adanya pengerukan agar saluran dapat berfungsi secara optimal kembali.

Gambar 1. Pintu saluran pada B.Am 5

Pintu Saluran Sekunder Ambil- ambil pada B.Am 5 masih menggunakan katub pintu air dengan material kayu, untuk itu perlu adanya penggantian dengan menggunakan katub pintu air bermaterial pelat baja

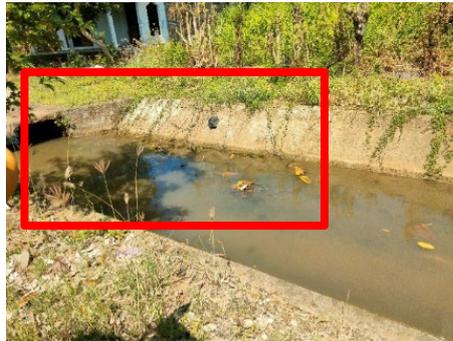
Gambar 2. Sedimentasi pada saluran

Sedimentasi pada B.Am 4 (1303 m s/d 2041 m) perlu dilakukan pengerukan menggunakan alat berat. Pengerukan dengan alat berat pada B.Am 4 (1303 m s/d 2041) karena sedimentasi sepanjang 738 m ini sudah dangkal dan saluran terletak pada area pemukiman yang memungkinkan penggunaan alat berat.
