EVALUASI KINERJA PRASARANA FISIK DAERAH IRIGASI WADUK PONDOK KABUPATEN NGAWI PROVINSI JAWA TIMUR

ABSTRAK

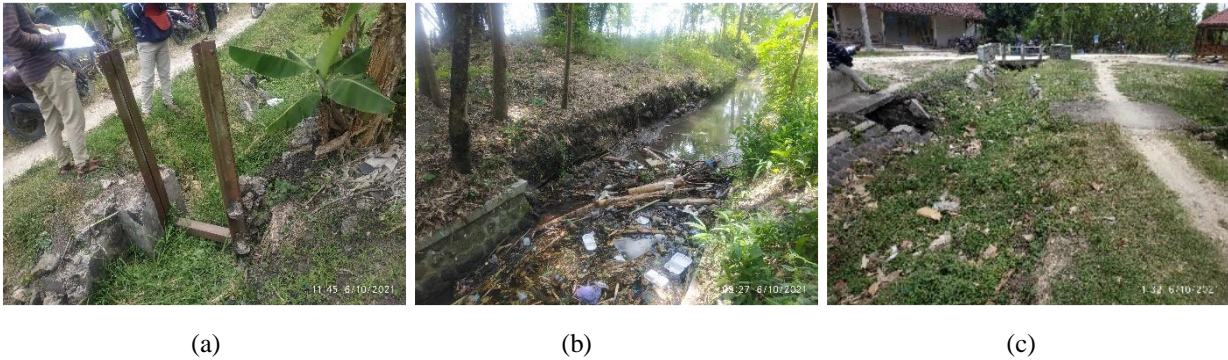
Gambar 2. Permasalahan Jaringan Irigasi Waduk Pondok

Pada saat ini Daerah Irigasi Waduk Pondok kurang maksimal dalam mengalirkan air untuk irigasi. Hal ini dapat dilihat dari rusak atau hilangnya bangunan pengatur atau bangunan pelengkap (Gambar 2a), rusaknya lining saluran yang menyebabkan air tidak bisa maksimal sampai ke saluran tersier (Gambar 2b), dan banyaknya sedimentasi atau sampah organik pada saluran (Gambar 2c).

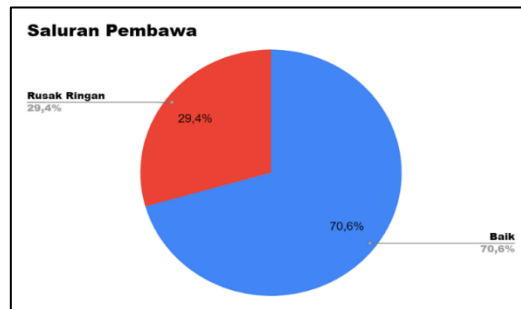
Gambar 5. Diagram Kondisi Saluran Pembawa D.I Waduk Pondok

Hasil penilaian kondisi diperoleh 70,6% dalam kondisi baik dan 29,4% dalam kondisi rusak ringan.

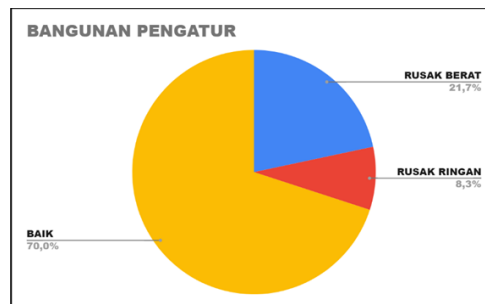
Gambar 6. Diagram Kondisi Bangunan Pengatur D.I Waduk Pondok

Hasil penilaian kondisi diperoleh nilai 70% dalam kondisi baik, 8.3% dalam kondisi rusak ringan dan 21.7% dalam kondisi rusak berat.

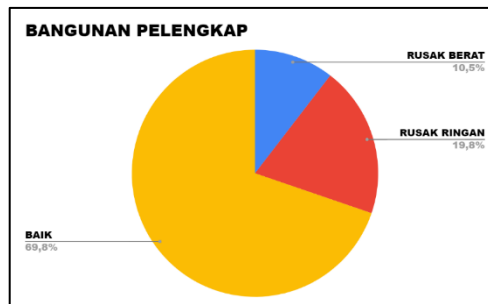
Gambar 7. Diagram Kondisi Bangunan Pelengkap D.I Waduk Pondok

Hasil penilaian kondisi diperoleh 69,8% dalam kondisi baik, 19.8% dalam kondisi rusak ringan dan 10.5% dalam kondisi rusak berat.

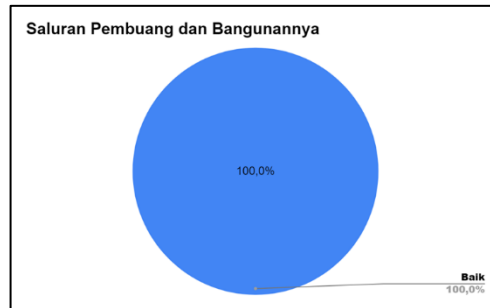
Gambar 8. Diagram Kondisi Saluran Pembuang dan Bangunannya

Hasil penilaian kondisi menunjukkan saluran pembuang dan bangunannya dalam kondisi baik.

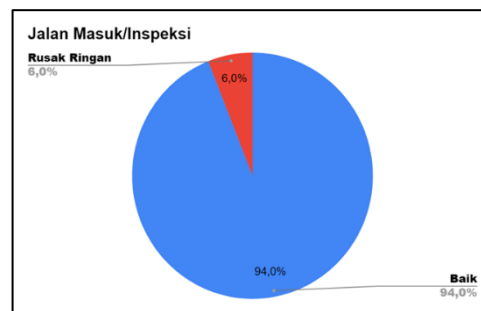
Gambar 9. Diagram Kondisi Jalan Masuk/Inspeksi

Hasil penilaian kondisi diperoleh 94% dalam kondisi baik dan 6% dalam kondisi rusak ringan.
