ANALISA KONDISI KERUSAKAN JALAN PADA RUAS JALAN TEGALGONDO – COKRO MENGGUNAKAN METODE *PAVEMENT CONDITION INDEX (PCI)*

Dedi Mustaqim

Lokasi penelitian pada ruas Jalan Tegalgondo-Janti Kabupaten Klaten KM 3+00–5+00 berada di Desa Sidowayah, Kec. Polanharjo, Kab. Klaten

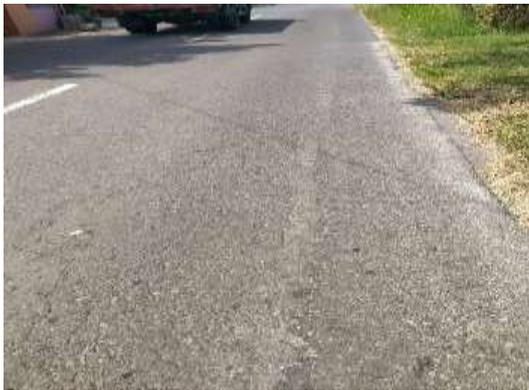
Gambar 4.1 Kerusakan Jalan Retak Pinggir

- 1) Menentukan Kelas Kerusakan Jalan dapat dilihat pada Tabel 4.2 diperoleh hasil Kelas = **LOW (L)**
- 2) Menentukan Density

$$\text{Density} = \mathbf{8.1\%}$$

1. Kerusakan Tetak Kulit Buaya Metode Perbaikan P2.
2. Kerusakan Retak Memanjang dan Melintang Metode Perbaikan P3.
3. Kerusakan Retak Pinggir Metode Perbaikan P4.
4. Kerusakan Amblas, Lubang, Tambalan Metode Perbaikan P5.

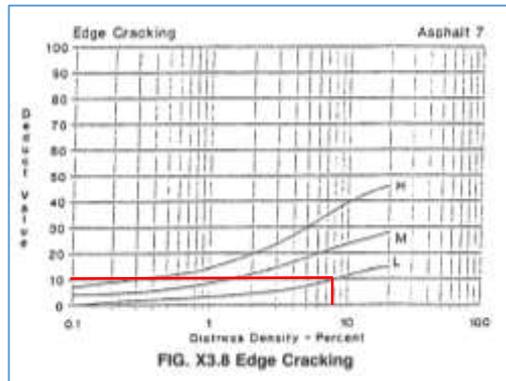
Grafik 4.1 *Deduct Value* Kerusakan Retak Pinggir (*Edge Cracking*)

- 1) *Deduct Value* diperoleh antara kelas kerusakan jalan dan perhitungan *Density* dengan menggunakan grafik yang telah ada dan sesuai dengan jenis kerusakan yang terjadi. seperti pada grafik 4.1
- 2) Berdasarkan Grafik 4.1 diperoleh Nilai *Deduct Value* untuk Retak Pinggir adalah **10**.

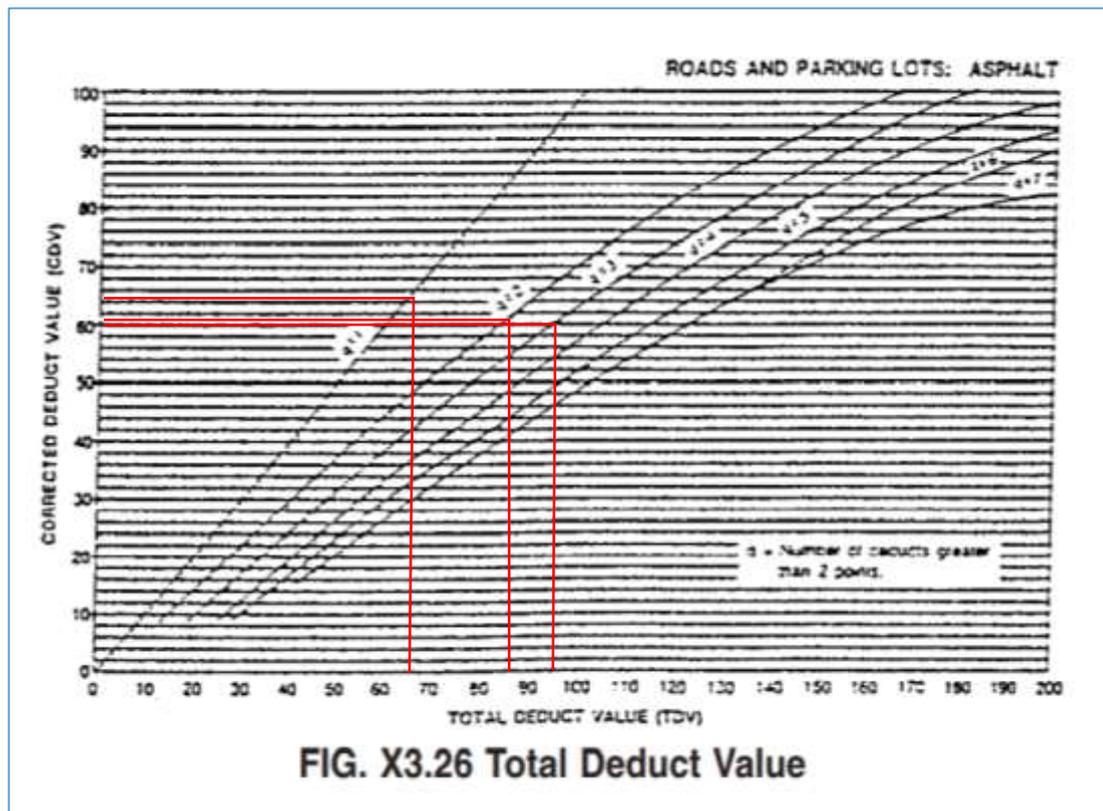
Grafik 4.2 *Corrected Deduct Value (CDV)*

Dari hasil Grafik 4.2 maka diperoleh Nilai *Corrected Deduct Value (CDV)* adalah 65

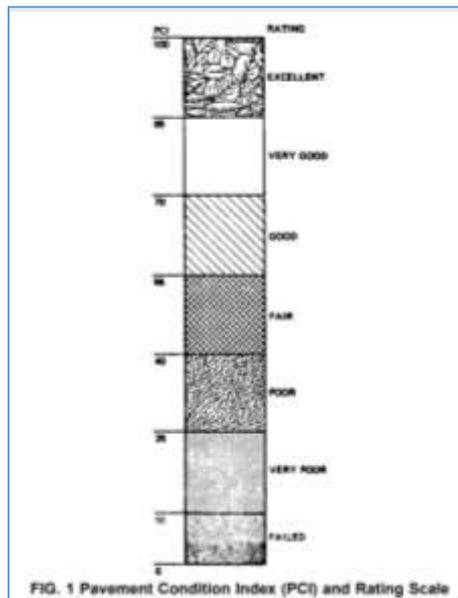
Gambar 4.9 Nilai Kondisi Perkerasan dan Tingkat Kerusakan Jalan Metode PCI

Dari data perhitungan diatas maka dapat disimpulkan Nilai Perkerasan Jalan yang ada di Ruas Jalan

Tegalgondo – Cokro, Tulung, Klaten STA 3+00-5+00 kategori Kerusakan Jalan **Poor** dengan Nilai **39.15**.
