SURVEI JARINGAN IRIGASI

PROGRAM STUDI TEKNIK SIPIL FAKULTAS TEKNIK
UNIVERSITAS TUNAS PEMBANGUNAN (UTP)
SURAKARTA
2023

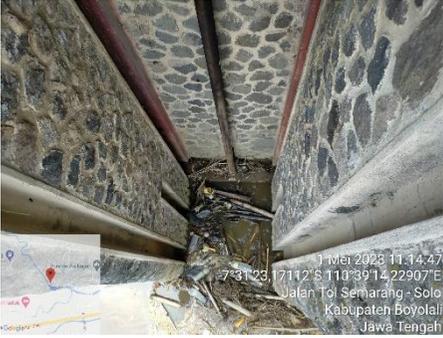
<p>1 Mei 2023 11.14.47 -7°31'23,17112"S 110°39'14,22907"E Jalan Tol Semarang - Solo Kabupaten Boyolali Jawa Tengah</p>	Baik, namun banyak sampah yang menyumbat

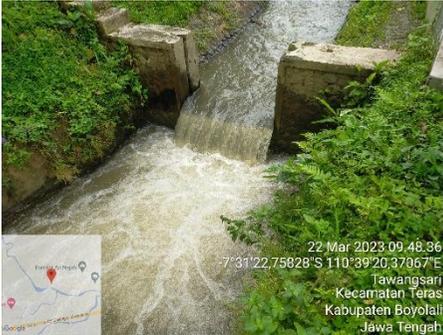
<p>22 Mar 2023 09:48:36 -7°31'22,75828" S 110°39'20,37067" E Tawang Sari Kecamatan Teras Kabupaten Boyolali Jawa Tengah</p>	Bangunan sudah cukup lama, seharusnya ada bangunan sadapnya namun sudah tidak ada
5.	Jembatan Orang	B.PJ 1d (baru)	-7°31'25,64998"	110°39'26,49848"

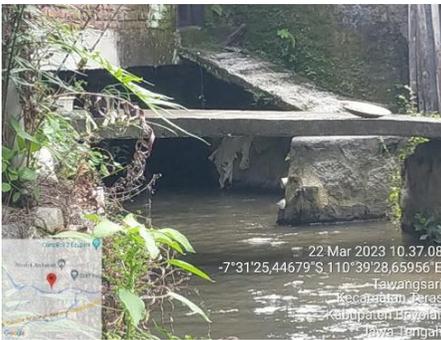
<p>22 Mar 2023 10.37.08 -7°31'25,44679"S 110°39'28,65956"E Tawangsan Kecamatan Teras Kabupaten Boyolali Jawa Tengah</p>	Bangunan sudah lama/tua
8.	Gorong - gorong	B.TS 1b	-7°31'25,7111"	110°39'30,65645"

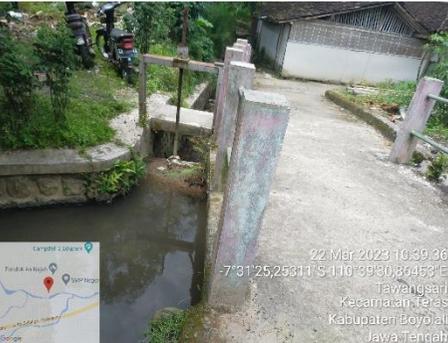
Baik, namun banyak endapan tanah pada pintu sadap
11.	Jembatan	B.TS 2a (baru)	-7°31'25,31006"	110°39'29,62627"

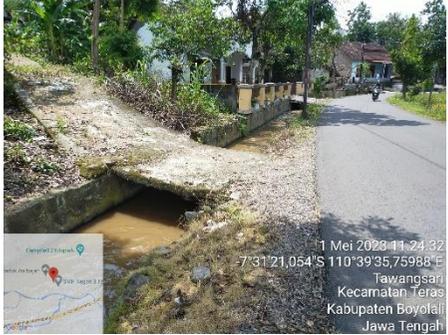
Cukup tua/lama
17.	Jembatan	B.TS 3d (baru)	-7°31'21,01757"	110°39'34,75105"

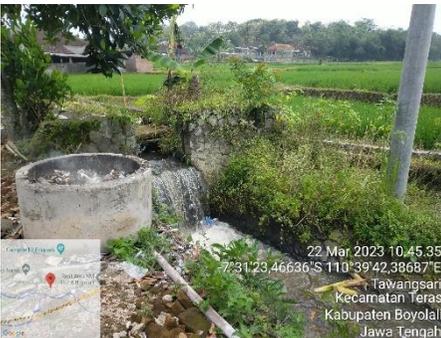
<p>22 Mar 2023 10.45.35 -7°31'23,46636" S 110°39'42,38687" E Tawangsari Kecamatan Teras Kabupaten Boyolali Jawa Tengah</p>	Kurang terawat dan banyak sampahnya

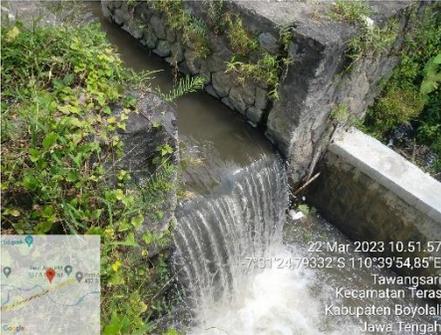
Bangunan sudah lama dan bangunan sadapnya sudah tidak ada

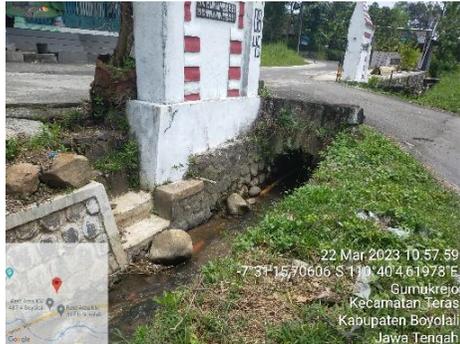
<p>22 Mar 2023 10:57:59 7°31'15,70606 S 110°40'4,61978 E Gumukrejo Kecamatan Teras Kabupaten Boyolali Jawa Tengah</p>	Bangunan sudah cukup lama/tua
43.	Bagi Sadap	B.TS 7	-7°31'15,25267"	110°40'4,81202"

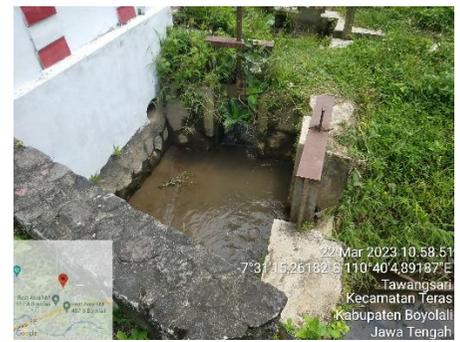
<p>22 Mar 2023 10:58:51 7°31'15,25267 S 110°40'4,81202 E Tawangsan Kecamatan Teras Kabupaten Boyolali Jawa Tengah</p>	Bangunan sudah cukup tua/lama

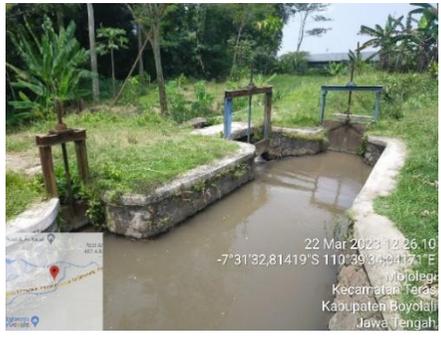
<p>22 Mar 2023 12:26:10 -7°31'32,81419" S 110°39'34,04171" E Mojolegi Kecamatan Teras Kabupaten Boyolali Jawa Tengah</p>	Baik, namun tampak sudah cukup lama/tua

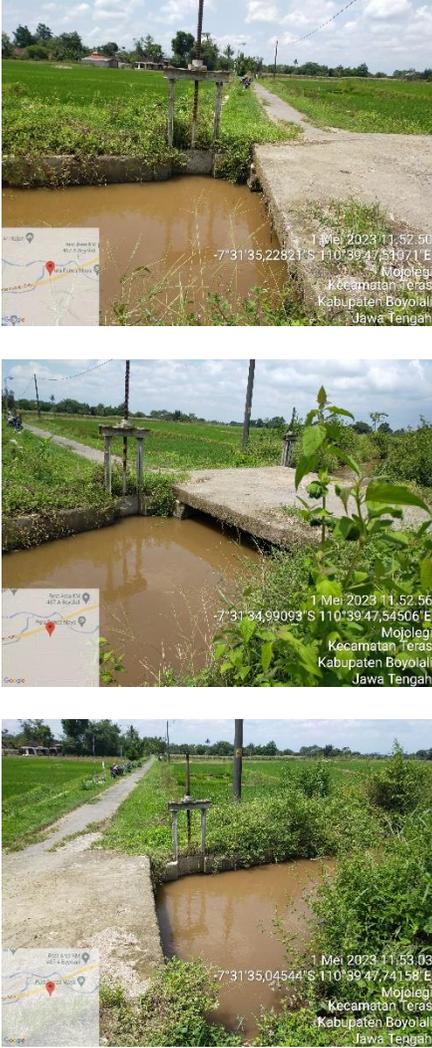
Bangunan sudah cukup tua dan kondisi kedua pinu sadap terbuka

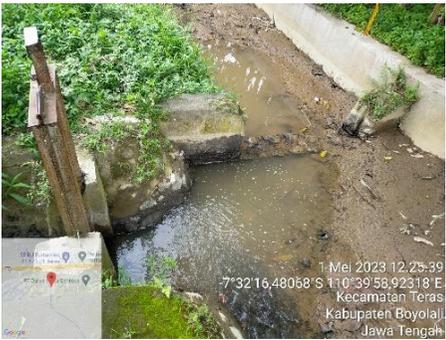
Bangunan sudah cukup tua/lama dan kondisi air kering
81.	Jembatan	B. ML 11a (baru) B. PJ XVIIa KA (lama)	-7°32'18,15817"	110°39'58,90648"

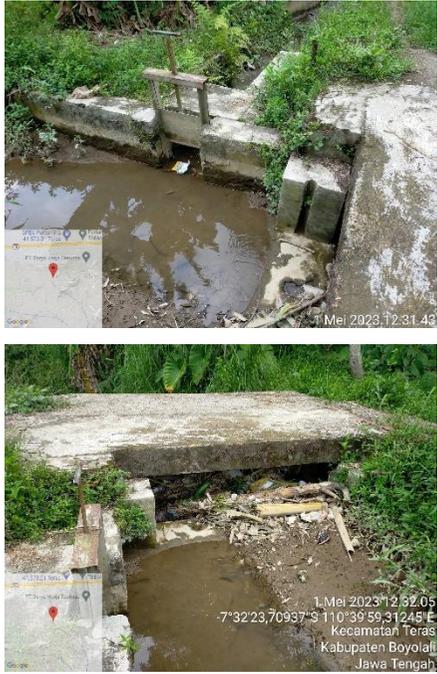
Bangunan cukup tua/lama, seharusnya bangunan bagi sadap namun pintu sadap kedua sudah tidak ada dan airnya pun sudah mengering
