SURVEI JARINGAN IRIGASI

PROGRAM STUDI TEKNIK SIPIL FAKULTAS TEKNIK
UNIVERSITAS TUNAS PEMBANGUNAN (UTP)
SURAKARTA
2023

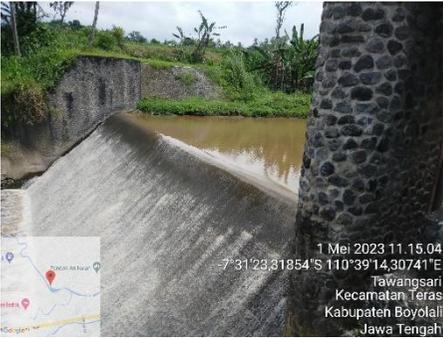
No	Nama Bangunan	Nomenklatur	Koordinat		Dokumentasi	Kondisi Aset
			Lintang Selatan	Bujur Timur		
1.	Mercu bendung	B.PJ 0	-7°31'23,31854"	110°39'14,30741"

<p>1 Mei 2023 11.15.04 -7°31'23,31854"S 110°39'14,30741"E Tawangsari Kecamatan Teras Kabupaten Boyolali Jawa Tengah</p>	Baik
	Pintu Penguras	B.PJ 0	-7°31'23,11198"	110°39'14,19786"

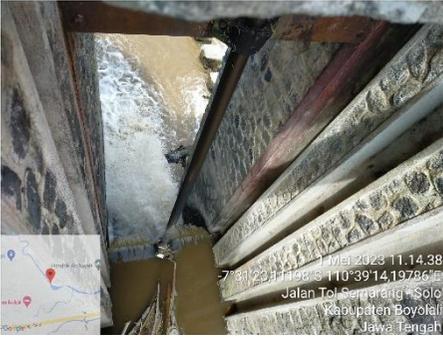
<p>1 Mei 2023 11.14.38 -7°31'23,11198"S 110°39'14,19786"E Jalan Tol Semarang - Solo Kabupaten Boyolali Jawa Tengah</p>	Baik
	Intake / Pintu Pengambilan	B.PJ 0	-7°31'23,17112"	110°39'14,22907"

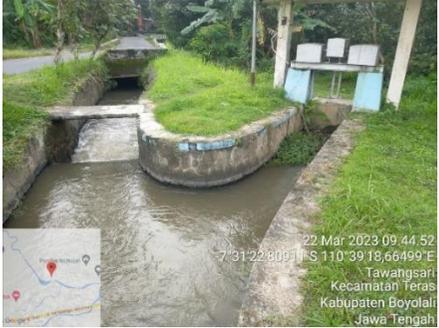
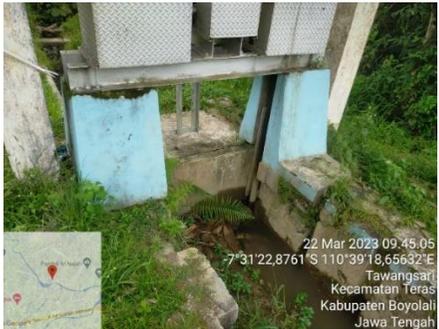
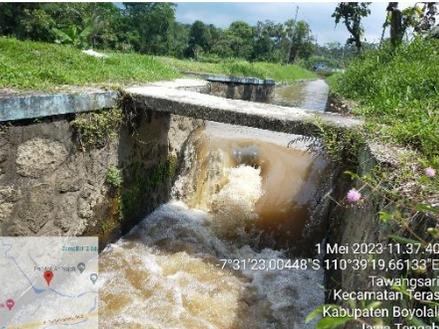
No	Nama Bangunan	Nomenklatur	Koordinat		Dokumentasi	Kondisi Aset
			Lintang Selatan	Bujur Timur		
2.	Bangunan Pembuang, Terjunan, dan Jembatan Orang	B.PJ 1a (baru) B. PJI (lama)	-7°31'22,8761"	110°39'18,65632"

Baik

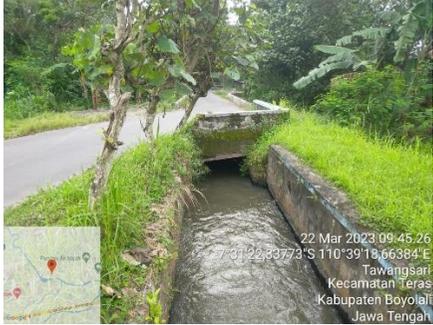
No	Nama Bangunan	Nomenklatur	Koordinat		Dokumentasi	Kondisi Aset
			Lintang Selatan	Bujur Timur		
3.	Jembatan	B.PJ 1b (baru) B. PJ IIa (lama)	-7°31'22,83773"	110°39'18,66384"

<p>22 Mar 2023 09:45:26 -7°31'22,83773" S 110°39'18,66384" E Tawang Sari Kecamatan Teras Kabupaten Boyolali Jawa Tengah</p>	Baik
4.	Terjunan	B.PJ 1c (baru) B. PJ IId (lama)	-7°31'22,75828"	110°39'20,37067"

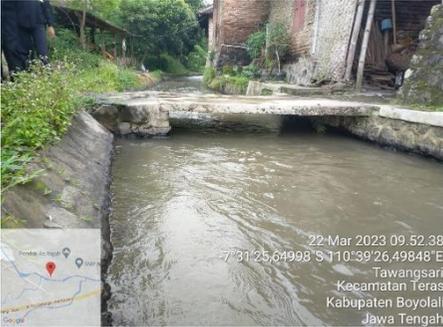
<p>22 Mar 2023 09:52:38 -7°31'25,64998" S 110°39'26,49848" E Tawang Sari Kecamatan Teras Kabupaten Boyolali Jawa Tengah</p>	Baik

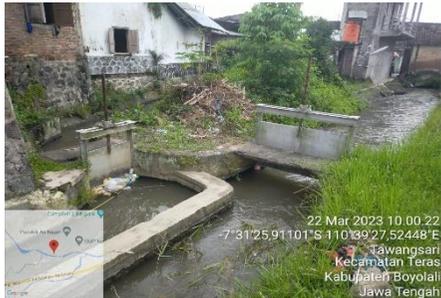
No	Nama Bangunan	Nomenklatur	Koordinat		Dokumentasi	Kondisi Aset
			Lintang Selatan	Bujur Timur		
6.	Bangunan Bagi	B.PJ 1	-7°31'25,91101"	110°39'27,52448"

<p>22 Mar 2023 10.00.22 -7°31'25,91101"S 110°39'27,52448"E Tawangsan Kecamatan Teras Kabupaten Boyolali Jawa Tengah</p>	Baik, kedua pintu terbuka dan ada sampah yang menyumbat
7.	Gorong - gorong	B.TS 1a	-7°31'25,44679"	110°39'28,65956"

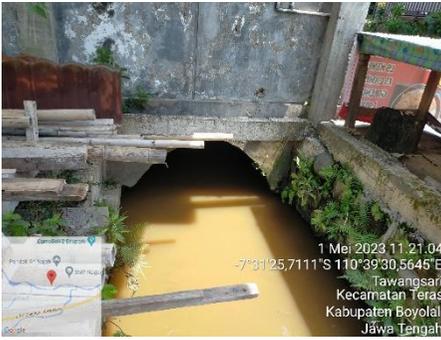
<p>1 Mei 2023 11.21.04 -7°31'25,7111"S 110°39'30,65645"E Tawangsan Kecamatan Teras Kabupaten Boyolali Jawa Tengah</p>	Baik

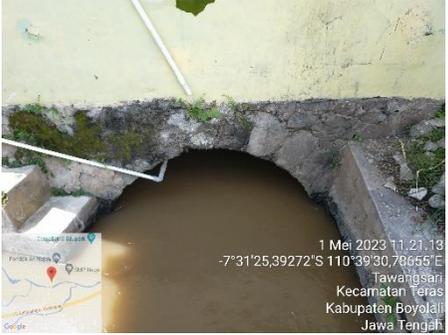
No	Nama Bangunan	Nomenklatur	Koordinat		Dokumentasi	Kondisi Aset
			Lintang Selatan	Bujur Timur		
9.	Gorong - gorong	B.TS 1c (baru)	-7°31'25,39272"	110°39'30,78655"

Baik
10.	Sadap dan Jembatan	B.TS 1 (baru) B. PJ IV (lama)	-7°31'25,25311"	110°39'30,86453"

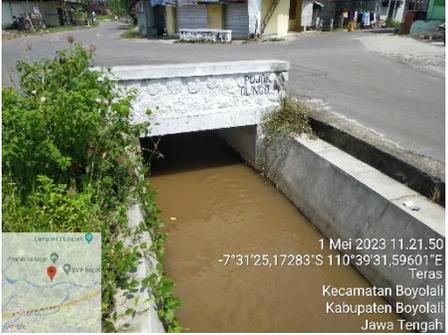
Baik, bangunan tampak baru

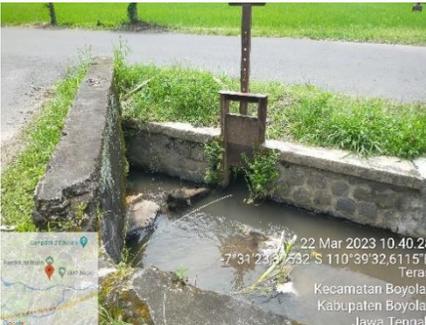
<p>22 Mar 2023 10:40:28 -7°31'23,37532" S 110°39'32,6115" E Teras Kecamatan Boyolali Kabupaten Boyolali Jawa Tengah</p>	Bangunan sudah tua dan kurang terawat
14.	Jembatan	B.TS 3a (baru) B. PJ Va (lama)	-7°31'22,98666"	110°39'32,81281"

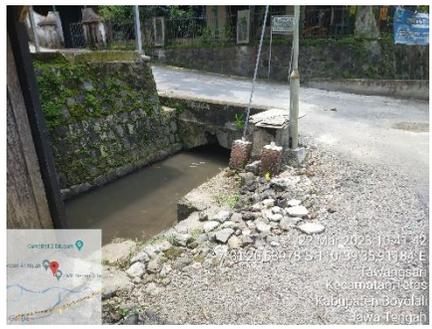
Bangunan udah cukup lama/tua
20.	Gorong - gorong	B.TS 3g	-7°31'21,01123"	110°39'35,43869"

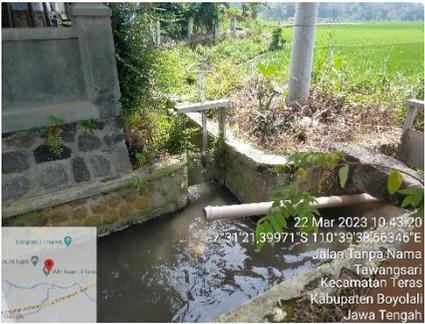
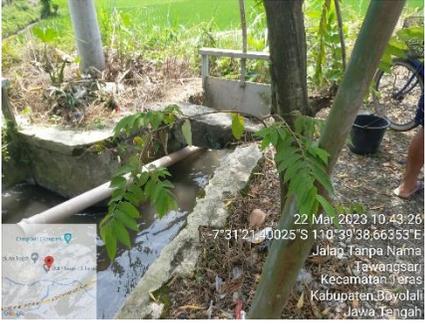
<p>22 Mar 2023 10:43:26 -7°31'21,0025"S 110°39'38,66353"E Jalan Tanpa Nama Tawangsan Kecamatan Teras Kabupaten Boyolali Jawa Tengah</p>	Baik dan kondisi kedua pintu terbuka

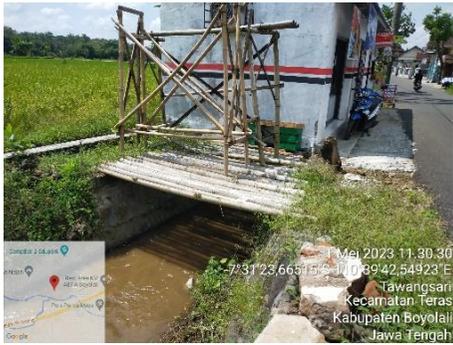
Baik, tampak seperti bangunan baru
30.	Jembatan	B.TS 4e (baru) B. PJ VIIa (lama)	-7°31'23,78046"	110°39'44,40982"

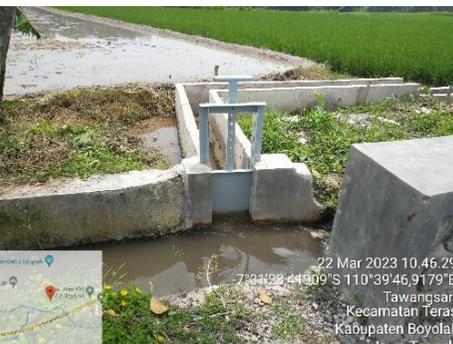
Baik, pintu sadap tertutup dan bangunan tampak baru

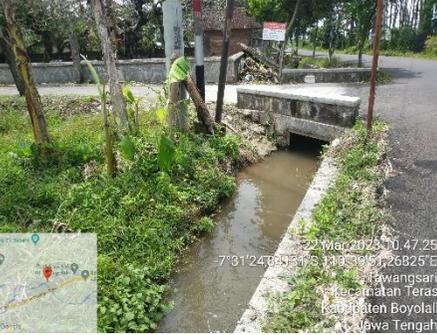
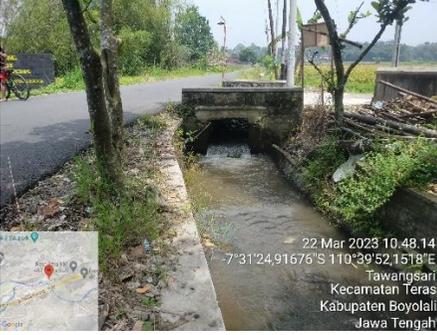
<p>22 Mar 2023 10:48:14 7°31'24,91676"S 110°39'52,1518"E Tawangsari Kecamatan Teras Kabupaten Boyolali Jawa Tengah</p>	Baik

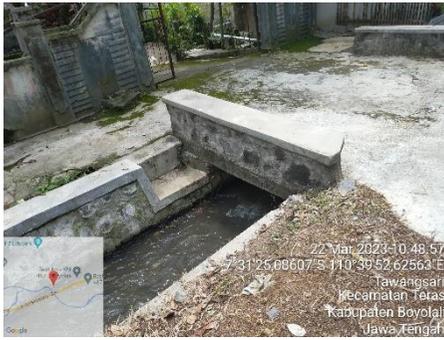
Bangunan masih bagus/baik
35.	Jembatan	B.TS 5d (baru)	-7°31'24,98776"	110°39'53,10418"

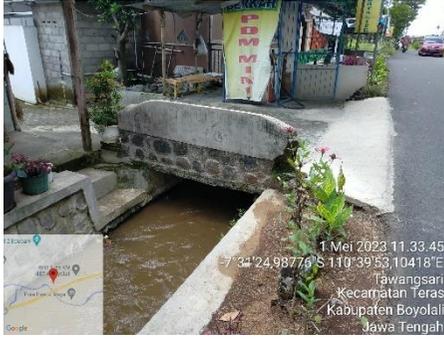
Baik, bangunan masih bagus dan tampak baru dibangun

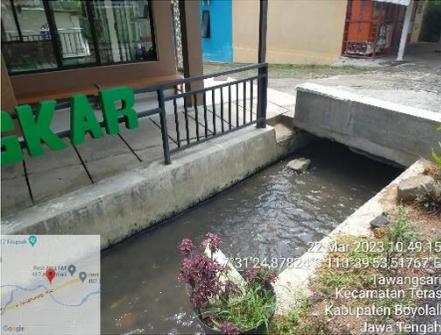
Baik, tampak seperti bangunan baru
37.	Sadap	B.TS 5	-7°31'24,79627"	110°39'54,84568"

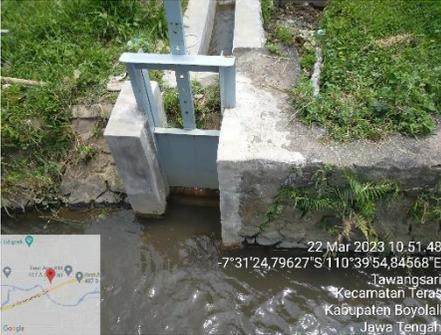
Pintu sadap terbuka dan bangunan tampak masih baru.
38.	Terjunan	B.TS 6a (baru) B. PJ XIII (lama)	-7°31'24,79332"	110°39'54,85"

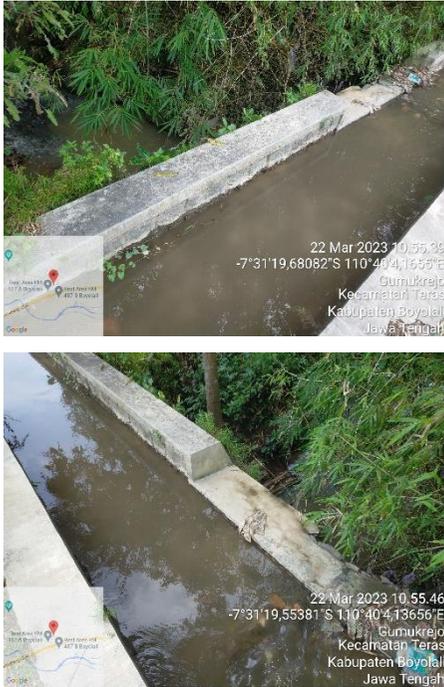
No	Nama Bangunan	Nomenklatur	Koordinat		Dokumentasi	Kondisi Aset
			Lintang Selatan	Bujur Timur		
39.	Talang dan Pelimpah Samping	B.TS 6b	-7°31'19,68082"	110°40'4,1655"

Baik
40.	Sadap	B.TS 6	-7°31'19,27211"	110°40'4,10329"

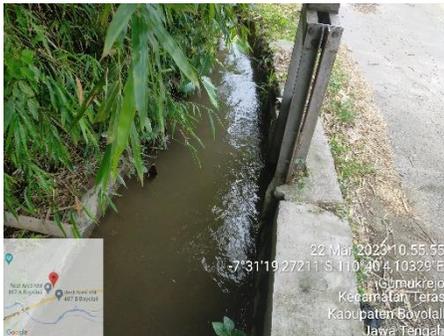
Baik

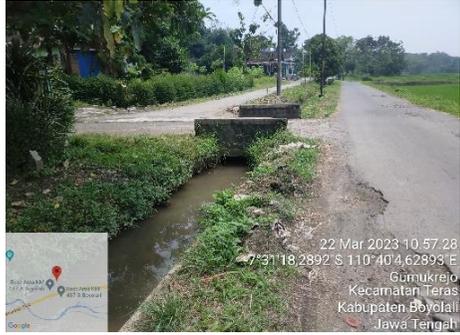
No	Nama Bangunan	Nomenklatur	Koordinat		Dokumentasi	Kondisi Aset
			Lintang Selatan	Bujur Timur		
41.	Jembatan	B.TS 7a (baru)	-7°31'18,2892"	110°40'4,62893"

<p>22 Mar 2023 10:57:28 7°31'18,2892 S 110°40'4,62893 E Gumukrejo Kecamatan Teras Kabupaten Boyolali Jawa Tengah</p>	Baik
42.	Jembatan	B.TS 7b (baru) B. PJ XIVa (lama)	-7°31'15,70606"	110°40'4,61978"

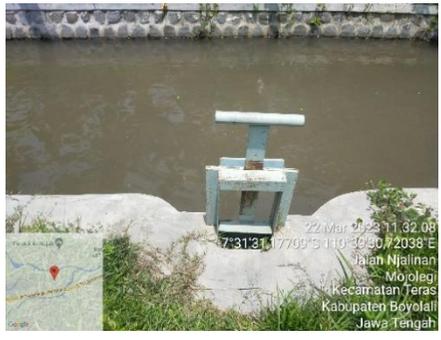
<p>22 Mar 2023 11:32:08 -7°31'31,17709" S 110°39'30,72038" E Jalan Njalinan Mojolegi Kecamatan Teras Kabupaten Boyolali Jawa Tengah</p>	Baik
47.	Sadap dan Bagi Sadap	B. ML 2 (baru) B. PJ III KA (lama)	-7°31'32,81419"	110°39'34,04171"

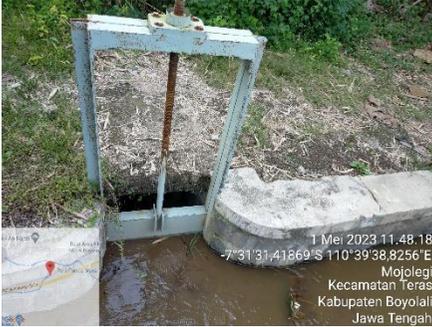
No	Nama Bangunan	Nomenklatur	Koordinat		Dokumentasi	Kondisi Aset
			Lintang Selatan	Bujur Timur		
50.	Bangunan Pembuang	B. ML 3c (baru)	-7°31'31,41869"	110°39'38,8256"

Baik, kondisi pintu pembuangan tertutup
51.	Jembatan	B. ML 3d (baru)	-7°31'30,93132"	110°39'42,04379"

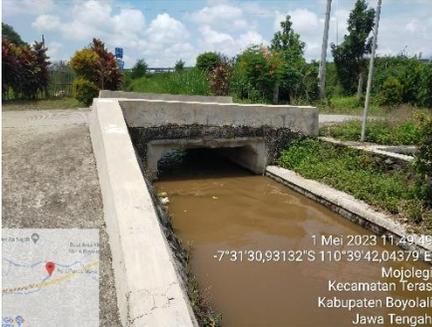
Baik, bangunan tampak masih baru
52.	Jembatan	B. ML 3e (baru) B. PJ IVa KA (lama)	-7°31'31,11604"	110°39'42,20042"

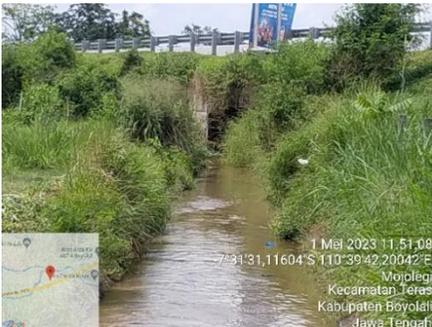
Baik, namun tidak terawat

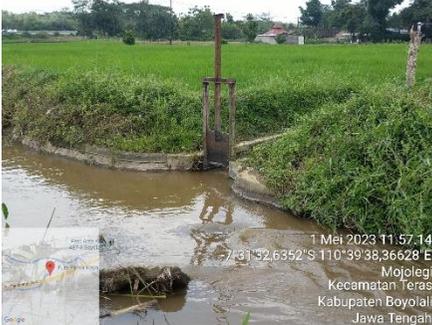
No	Nama Bangunan	Nomenklatur	Koordinat		Dokumentasi	Kondisi Aset
			Lintang Selatan	Bujur Timur		
54.	Sadap	B. ML 4	-7°31'32,6352"	110°39'38,36628"

Bangunan sudah tua/lama, dan kondisi pintu sadap terbuka
55.	Sadap dan Jembatan	B. ML 5	-7°31'31,35288"	110°39'41,04792"

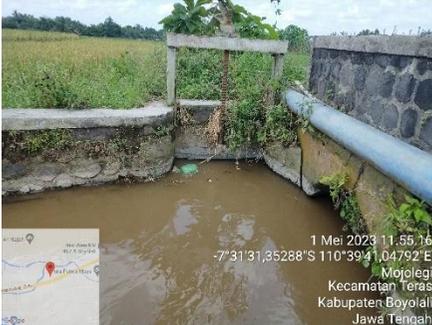
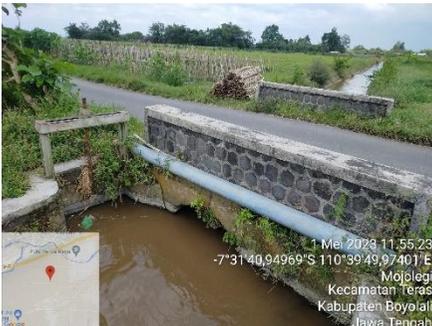
Bangunan sadapnya sudah lama/tua dan untuk kondisi jembatannya masih bagus/baik

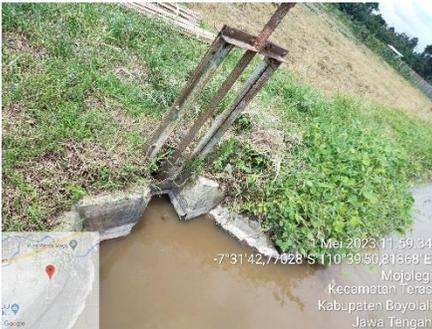
No	Nama Bangunan	Nomenklatur	Koordinat		Dokumentasi	Kondisi Aset
			Lintang Selatan	Bujur Timur		
56.	Sadap	B. ML 6	-7°31'42,77028"	110°39'50,81868"

Bangunan sudah tua/lama
57.	Sadap dan Jembatan	B. ML 7 (baru) B. PJ X KA (lama)	-7°31'52,04773"	110°39'52,80394"

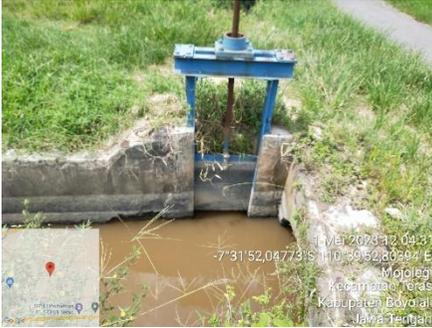
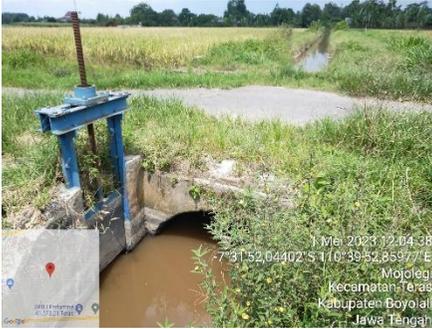
Baik, kondisi bangunan tampak masih baru dan pintu sadap terbuka

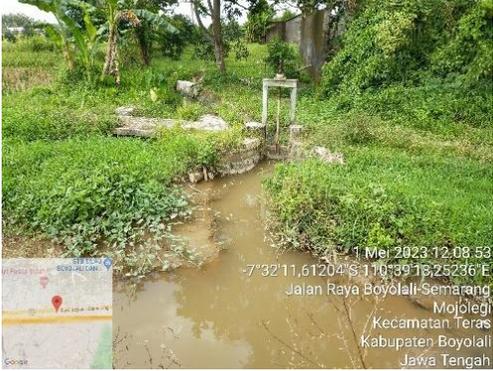
No	Nama Bangunan	Nomenklatur	Koordinat		Dokumentasi	Kondisi Aset
			Lintang Selatan	Bujur Timur		
58.	Sadap	B. ML 8	-7°32'11,61204"	110°39'18,25236"

<p>1 Mei 2023 12:08:53 -7°32'11,61204"S 110°39'18,25236"E Jalan Raya Boyolali-Semarang Mojolegi Kecamatan Teras Kabupaten Boyolali Jawa Tengah</p>	Baik, tapi bangunan tidak terawat
59.	Jembatan Orang	B. ML 9a (baru)	-7°31'57,97236"	110°39'53,82698"

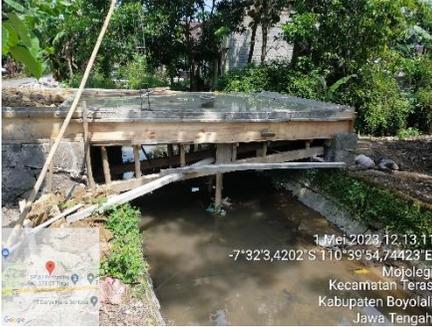
No	Nama Bangunan	Nomenklatur	Koordinat		Dokumentasi	Kondisi Aset
			Lintang Selatan	Bujur Timur		
63.	Gorong – gorong	B. ML 9e (baru)	-7°32'3,4202"	110°39'54,74423"

<p>1 Mei 2023 12:13:11 -7°32'3,4202"S 110°39'54,74423"E Mojolegi Kecamatan Teras Kabupaten Boyolali Jawa Tengah</p>	Masih dalam proses pembangunan dan akan dibangun pos ronda
64.	Talang, Pelimpah Samping, dan Pembuang	B. ML 9f (baru) B. PJ XIVb KA (lama)	-7°32'3,498"	110°39'54,72983"

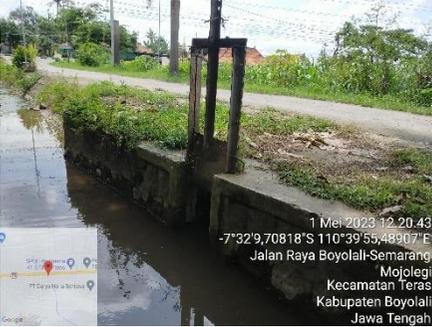
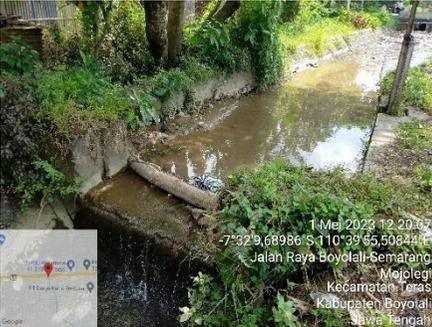
No	Nama Bangunan	Nomenklatur	Koordinat		Dokumentasi	Kondisi Aset
			Lintang Selatan	Bujur Timur		
68.	Sadap dan Terjunan	B. ML 9	-7°32'9,70818"	110°39'55,48907"

Bangunan sudah tua dan terlihat kurang terawat
69.	Jembatan	B. ML 10a (baru) B. PJ XVa KA (lama)	-7°32'10,31996"	110°39'55,73581"

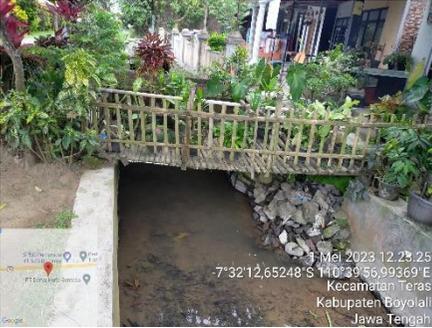
Baik, bangunan terbuat dari bambu
75.	Jembatan	B. ML 10g (baru) B. PJ XVc KA (lama)	-7°32'13,01212"	110°39'57,1001"

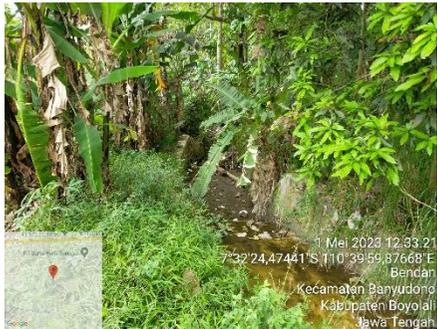
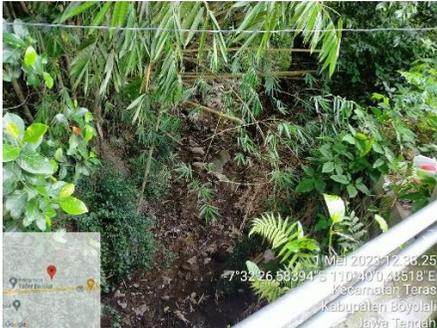
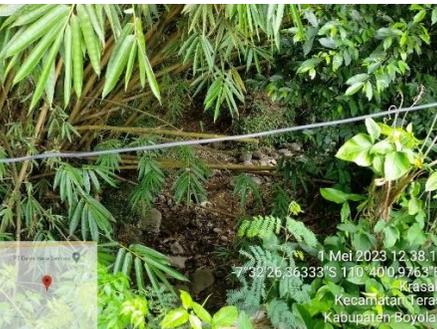
No	Nama Bangunan	Nomenklatur	Koordinat		Dokumentasi	Kondisi Aset
			Lintang Selatan	Bujur Timur		
84.	Terjunan dan Saluran Pertemuan dengan Aliran Sungai	B. ML	-7°32'24,47441"	110°39'59,87668"

Bangunan sudah tua/lama, tidak terawat dan banyak sampah serta rumput-rumput liar
